ПАСПОРТ ДОСТУПНОСТИ
объекта социальной инфраструктуры (ОСИ)
БУ ХМАО- ЮГРЫ «ЦЕНТР АДАПТИВНОГО СПОРТА»

АНКЕТА
(информация об объекте социальной инфраструктуры)
К ПАСПОРТУ ДОСТУПНОСТИ ОСИ
БУ ХМАО- ЮГРЫ «ЦЕНТР АДАПТИВНОГО СПОРТА»

АКТ ОБСЛЕДОВАНИЯ
объекта социальной инфраструктуры к паспорту доступности
БУ ХМАО- ЮГРЫ «ЦЕНТР АДАПТИВНОГО СПОРТА»

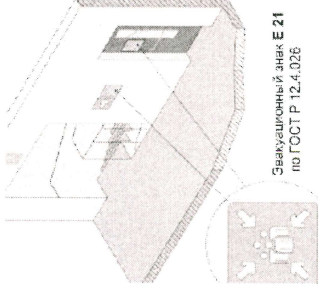
<p>Эвакуационный знак Е 21 по ГОСТ Р 12.4.026</p>	К, О, С, Г, у	Нарушение действующих норм СП 59.13330.2016	18-19	-	есть	Пути эвакуации (в т.ч. зоны безопасности).	Индивидуальное решение с ТСР.
	<p>-Двери, стены помещений безопасных зон, а также пути движения к ним обозначены эвакуационным знаком Е 21 по ГОСТ Р 12.4.026</p> <p>-На планах эвакуации</p>

обозначены места
расположения безопасных зон

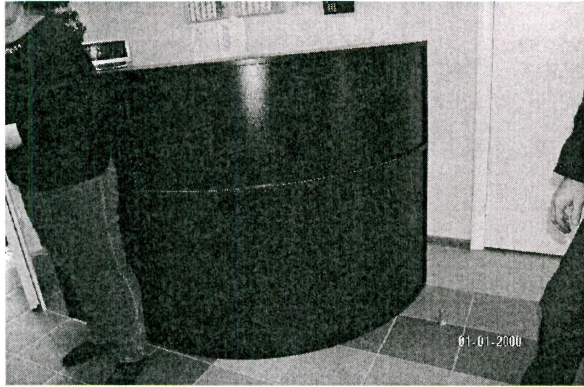
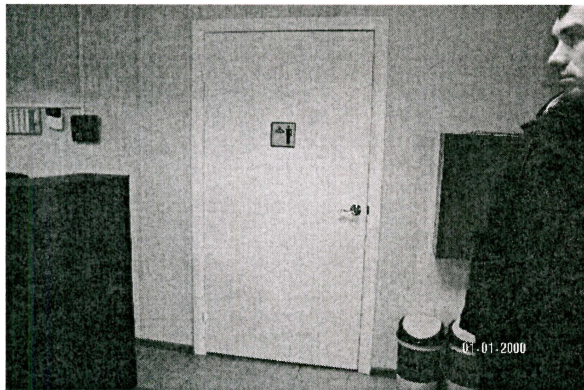
С	Нарушение действующих норм СП 59.13330.2016	16, 17	-	есть	Дверь.	Индивидуальное решение с ТСР.
<p>Навсдверныепроемынеобходимоуконтрастнуюмаркировкупопериметрдуверногопроема(СП59.13330.2016 п.6.2.23)</p>
